**KOŚCIÓŁ RZYMSKOKATOLICKI**  
**KOŚCIÓŁ P.W. NAWIEDZENIA N.M.P. W SEROCZYNI**  
**UL. MIŃSKA 4 SEROCZYN SIEDLECKI 08 -116**  
**OŁTARZ BOCZNY PRAWY**

**OŁTARZ BOCZNY PRAWY**

WSTĘPNY PROGRAM PRAC KONSERWATORSKICH

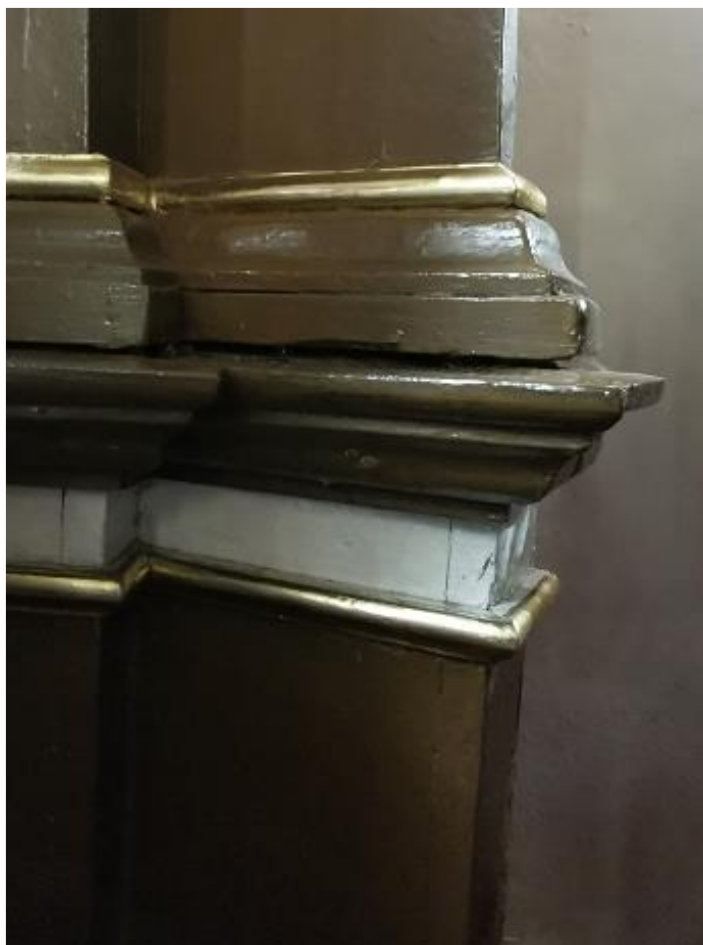
Stan zachowania wymaga interwencji konserwatorskich. Konstrukcja ołtarza osłabiona, lokalnie rozeschnięta, rozklejona. Widoczne odkształcenia i przemieszczenia poszczególnych elementów konstrukcji i dekoracji snycerskich. Ołtarz przechylony w bok .

Występują poprzeczne szerokie szczeliny i szpary w miejscach odkształceń z ubytkami wtórnie założonych fleków. Złącza stolarskie częściowo rozczepione, co osłabia stabilność konstrukcji. Struktura drewna z drobnymi ubytkami, lokalnie osłabiona przez drewnojady /obecnie nie aktywne/. Powierzchnia poobijana lokalnie nienaturalnie wyblyszczona, zabrudzona, zakurzona z licznymi ubytkami warstw technologicznych. Widoczne są liczne ubytki i obicia malatur i dekoracji pozłotniczej profili i dekoracji snycerskiej .Czytelne przetarcia dekoracji pozłotniczej do warstw gruntów. Część partii wykończonych w technikach pozłotniczych lokalnie nienaturalnie zmatowiały i straciły naturalny połysk. Wybrane partie dekoracji pozłotniczej wykonanej srebrem pokryte lakierem pozłotniczym mocno przetartym. Wszystkie warstwy technologiczne /grunty, warstwy barwne, pozłota/ lokalnie odspojone od podłoża i rozwarstwione między sobą, mają tendencje do opadania. Zmiany te występują lokalnie na całej powierzchni. Obecny stan zachowania ołtarza jest wynikiem historii obiektu, poprzednich interwencji jak również eksploatacji i naturalnych procesów starzenia. Ołtarz poddany był lokalnym interwencjom w ograniczonym zakresie w miejscach najbardziej zniszczonych. Ołtarz kompletnie przemalowany i przezłożony. Pierwotne warstwy polichromii zachowane lokalnie pod przemalowaniami .

Spękania z przemieszczeniem konstrukcji architektonicznej ołtarza.

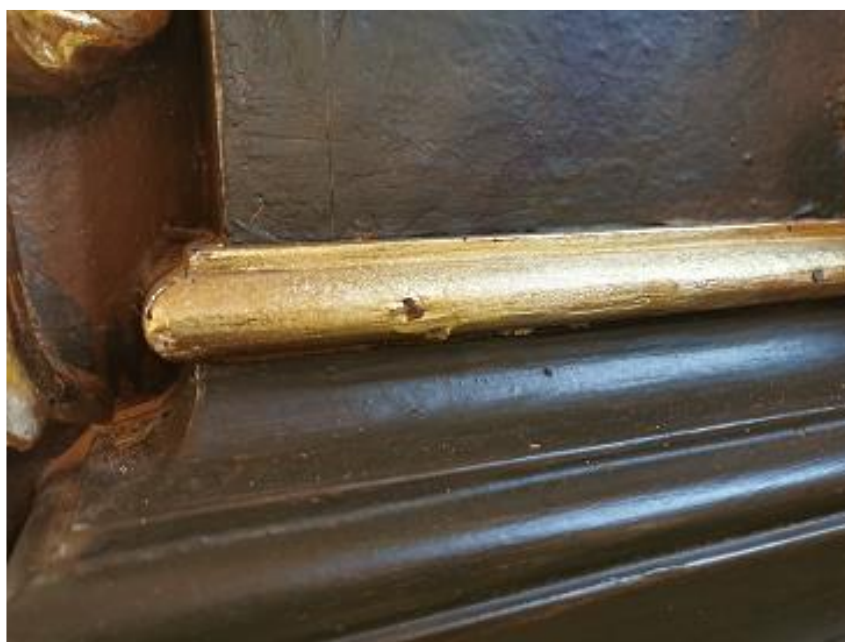
Zniszczenia dekoracji pozłotniczej

12. Uzupełnienia ubytków gruntów.
13. Rekonstrukcja uzupełnienie i scalenie dekoracji pozłotnicze przy użyciu kruszców szlachetnych w technikach historycznych z rozbiciem na polery i maty.

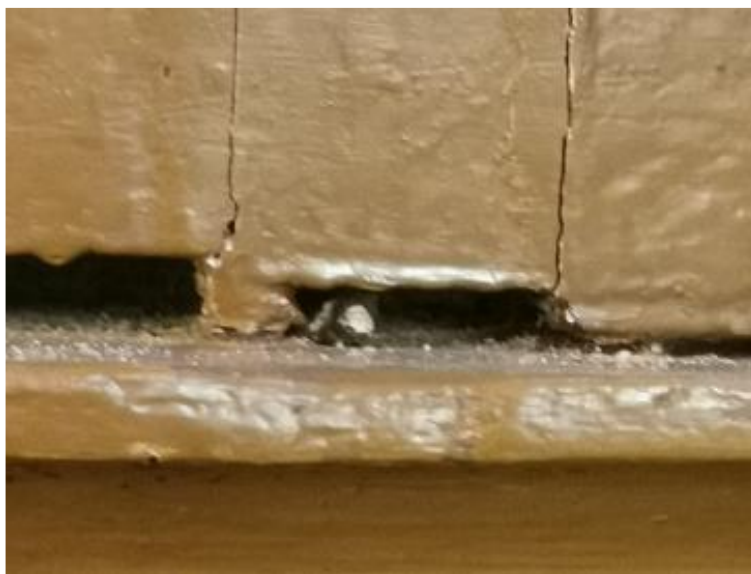
Spękania z przemieszczeniem konstrukcji architektonicznej ołtarza.

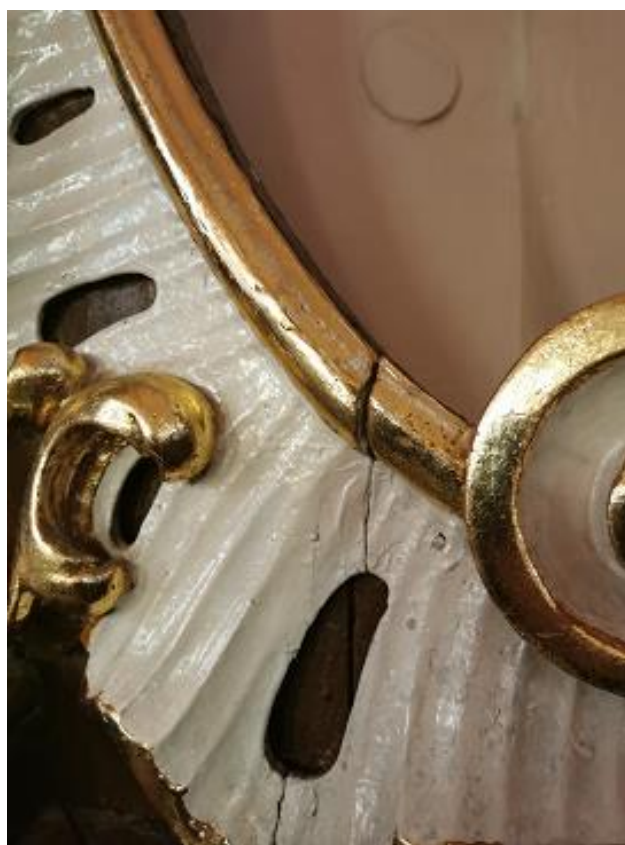
Spękania z przemieszczeniem konstrukcji architektonicznej ołtarza.

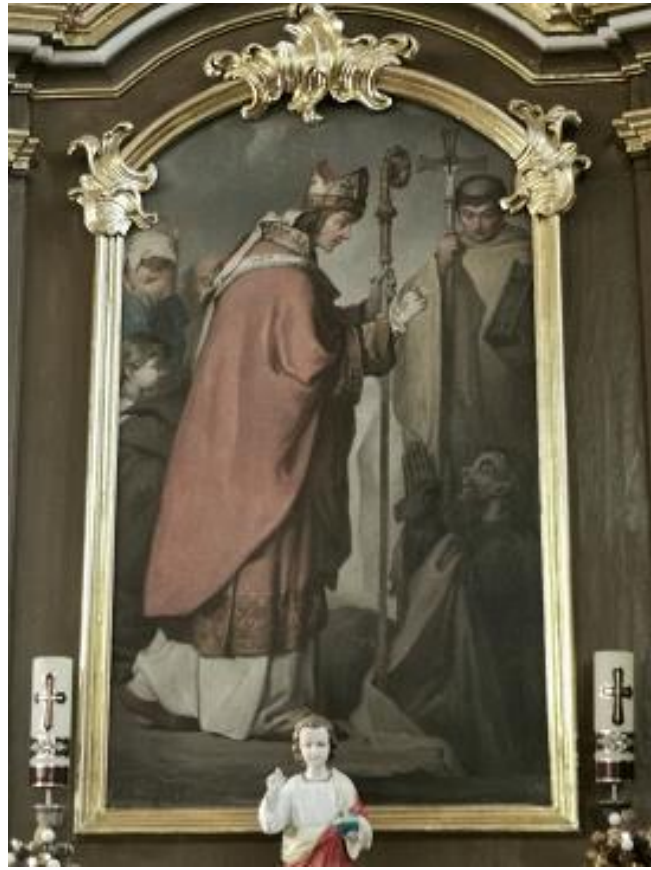
Obraz sw. Stanisław bp. Z Piotrawinem

Podobrazia odkształcone, lekko sfalowane. Warstwy technologiczne malowideł lokalnie spękane, odspojone odkształcone. Liczne drobne ubytki warstw malarskich na całej powierzchni. Obraz św. Stanisława bp. pokryty licznymi starymi wykruszeniami warstw barwnych. Odbarwione stare retusze. Warstwy technologiczne lokalnie rozwarstwione. Lica mechanicznie zarysowane ,przetarte. Wartości artystyczno-estetyczne zniekształcone poprzez rozłożone odbarwione warstw werniksów oraz lokalne wyblyszczzenia zmatowienia. Widoczne drobne odbarwione retusze oraz zanieczyszczenia organiczne. Lica pokryte warstwą kurzu i drobnymi zanieczyszczeniami organicznymi. Obrazy wymagają podjęcia prac konserwatorskich, procesy niszczące zachodzące w obiektach mają tendencje do zwiększania powierzchni występowania .

1. Zabezpieczenie lokalne lica malowideł.
2. Konsolidacja lokalna warstw technologicznych malowideł od odwrocia i lica
3. Zespolecie płócien malowideł z podłożem.
4. Usunięcie zabrudzeń i wtórnych nawarstwień i interwencji z lica obrazów.
5. Założenie kitów.
6. Konsolidacja warstw technologicznych malowideł .
7. Wyprostowanie powierzchni malowideł
8. Opracowanie estetyczne powierzchni lica i odwrocia malowideł.
9. Założenie werniksu izolującego.
10. Wykonanie scalenia kolorystycznego warstw barwnych.
11. Założenie werniksu końcowego.
