**KOŚCIÓŁ RZYMSKOKATOLICKI**  
**KOŚCIÓŁ P.W. NAWIEDZENIA N.M.P. W SEROCZYNIE**  
UL. MIŃSKA 4 SEROCZYN SIEDLECKI 08 -116  
**OŁTARZ BOCZNY LEWY**

**OŁTARZ BOCZNY LEWY**

STAN ZACHOWANIA

WSTĘPNY PROGRAM PRAC KONSERWATORSKICH

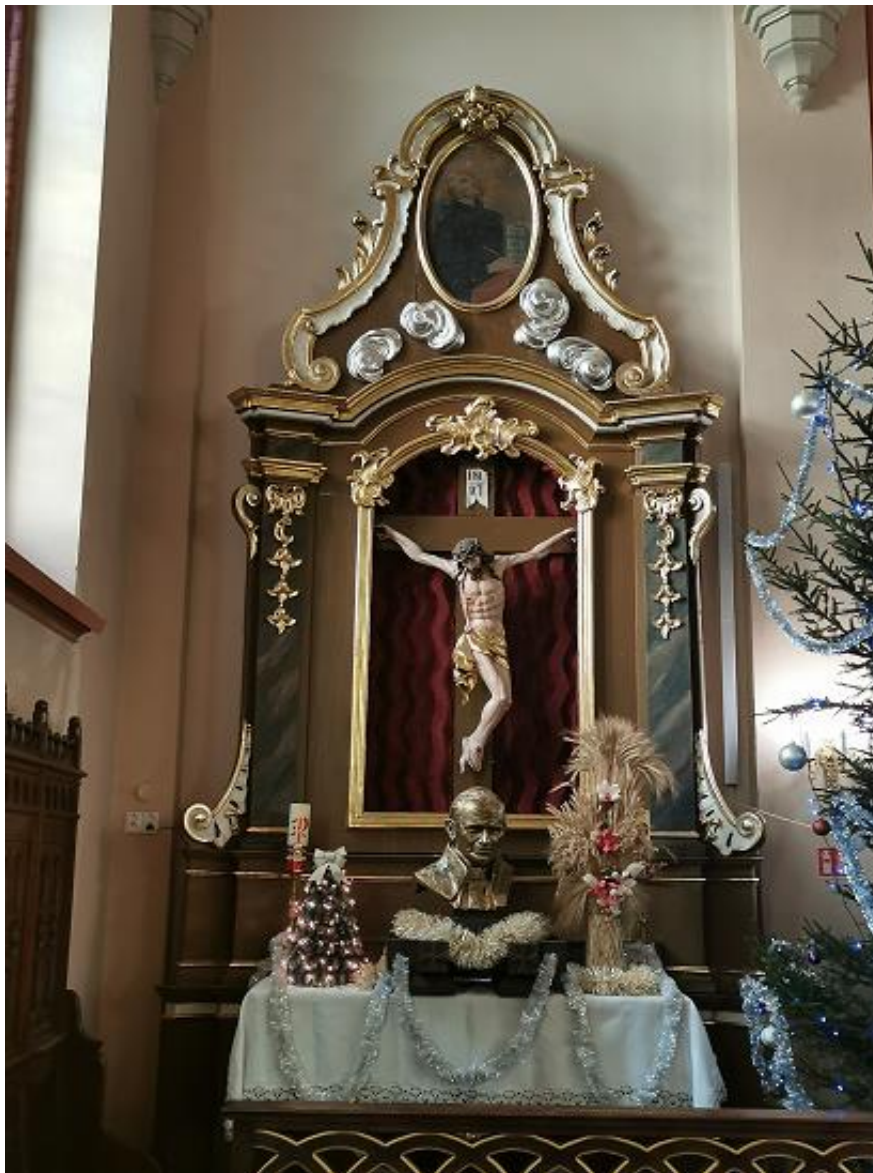
Ołtarz drewniany architektoniczny jednoosiowy jednokondygnacyjny przyścienny z romboidalną ,zdobioną mensą . Retabulum zamknięte łukiem odcinkowym i ubogim gzymsem ujęte -wysuniętymi nieco ku przodowi pilastrami bez głowic, z gierowanym gzymsem. Pilastry dekorowane w górnej części, ujęte po bokach w górze i dole elementami dekoracyjnymi .Nastawa z owalnym obrazem ,zbliżona w kształcie do trójkątnego szczytu o bokach kształtowanych łukami wklęsłymi, zamknięty od góry wypukłym łukiem. Nastawa bogato dekorowana wolutami i obłokami. Struktura architektoniczna przemalowana ornamentami złożone, srebrzone podmalowywane na biało. We wnętrzu retabulum wyłożonej czerwonym materiałem XVIII wieczna pełnoplastyczna figura Chrystusa na krzyżu. W zwieńczeniu XVIII wieczny owalny obraz na płótnie o wymiarach 100 x60 cm przedstawiający św. Ignacego Lojolę.

Stan zachowania wymaga interwencji konserwatorskich. Konstrukcja ołtarza osłabiona, lokalnie rozeschnięta, rozklejona. Widoczne odkształcenia i lokalne przemieszczenia poszczególnych elementów konstrukcji i dekoracji snycerskich. Występują poprzeczne poziome szerokie szczeliny i szpary w miejscach odkształceń z ubytkami wtórnie założonych fleków. Złącza stolarskie częściowo rozczepione, co osłabia stabilność konstrukcji. Struktura drewna z drobnymi ubytkami, lokalnie osłabiona przez drewnojady /obecnie nie aktywne/. Powierzchnia poobijana lokalnie nienaturalnie wyblyszczona, zabrudzona, zakurzona z licznymi ubytkami warstw technologicznych. Widoczne są liczne ubytki i obicia malatur i dekoracji pozłotniczej profili i dekoracji snycerskiej. Czytelne przetarcia dekoracji pozłotniczej do warstw gruntów. Część partii wykończonych w technikach pozłotniczych lokalnie nienaturalnie zmatowiały i straciły naturalny połysk. Wybrane partie dekoracji pozłotniczej

pokryte lakierem pozłotniczym mocno przetartym. Wszystkie warstwy technologiczne /grunty, warstwy barwne, pozłota/ lokalnie odspojone od podłoża i rozwarstwione między sobą, mają tendencje do opadania. Zmiany te występują lokalnie na całej powierzchni. Obecny stan zachowania ołtarza jest wynikiem historii obiektu, poprzednich interwencji jak również eksploatacji i naturalnych procesów starzenia. Ołtarz poddany był lokalnym interwencjom w ograniczonym zakresie w miejscach najbardziej zniszczonych. Ołtarz kompletnie przemalowany i przezłożony. Pierwotne warstwy polichromii zachowane lokalnie pod przemalowaniami .

13. Rekonstrukcja uzupełnienie i scalenie dekoracji pozłotnicze przy użyciu kruszców szlachetnych w technikach historycznych z rozbiciem na polery i maty.
14. Uzupełnienie malatur w miejscu ubytków.
15. Oczyszczenie powierzchniowe luster z strony lica i odwrocja.
16. Montaż zdjętych elementów dekoracyjnych.
17. Zabezpieczenie końcowe powierzchni.

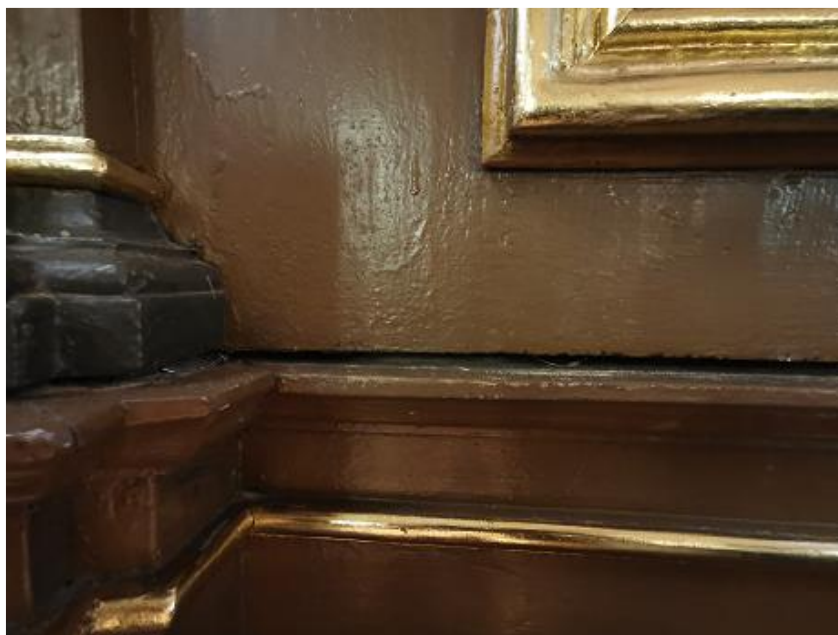
Spękania z przemieszczeniem konstrukcji architektonicznej ołtarza.

Przywrócenie parametrów technicznych obiektu poprzez wzmocnienie i wymianę elementów konstrukcyjnych nie spełniających parametrów technicznych.

1. Inwentaryzacja elementów ołtarza.
2. Dezynfekcja obiektu.
3. Wstępne oczyszczenie powierzchni z brudu, kurzu i pajęczyn.
4. Lokalne zabezpieczenie warstw technologicznych.
5. Demontaż ruchomych elementów dekoracji rzeźbiarskich i snycerskich.
6. Zespolenie warstw technologicznych wybranym środkiem wiążącym w miejscach osłabionej kohezji i adhezji warstw technologicznych.
7. Usunięcie wstępnych zabezpieczeń.
8. Oczyszczenie powierzchni z zanieczyszczeń organicznych brudu kurzu.
9. Wzmocnienie strukturalne warstw technologicznych warstwy gruntów do podłoża drewnianego- konstrukcyjnego.
10. Wprowadzenie środków grzybo, pleśniobójczych i owadobójczych.
11. Usunięcie wtórnych warstw interwencji i przemalowań i adaptacja jeśli spełniają parametry technologiczne ,artystyczne i estetyczne , metody chemiczne i mechaniczne
12. Uzupełnienia ubytków gruntów.

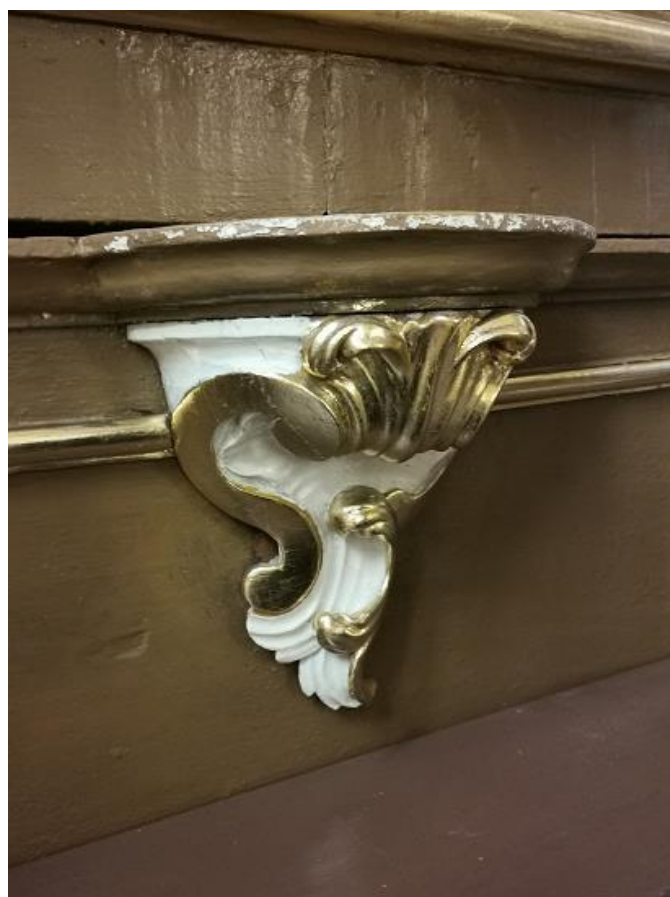
Spękania z przemieszczeniem konstrukcji architektonicznej ołtarza.

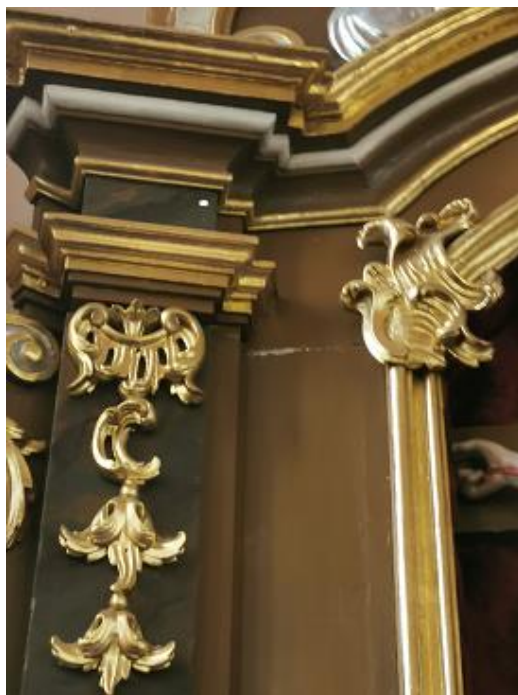
Spękania konstrukcji architektonicznej ołtarza

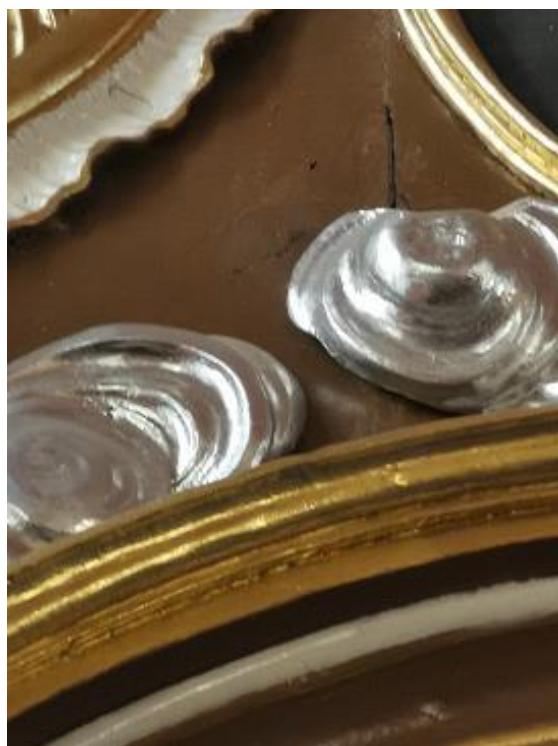
Spękania konstrukcji architektonicznej ołtarza

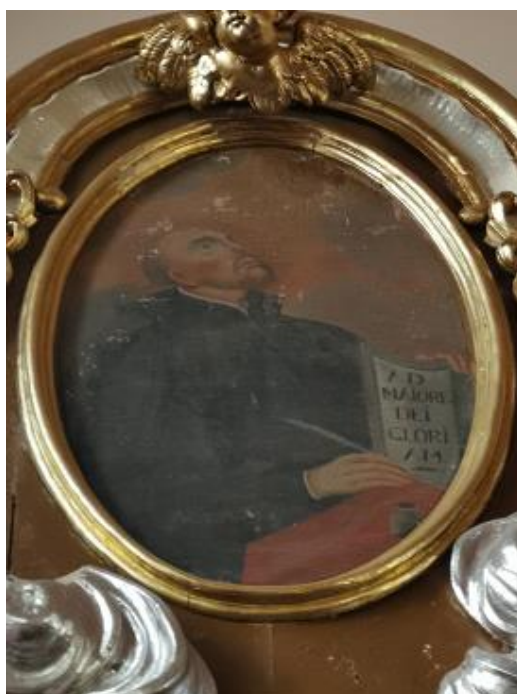
Podobrazie odkształcone, lekko sfalowane. Warstwy technologiczne malowidła lokalnie spękane, odspojone odkształcone. Liczne drobne ubytki warstw malarskich na całej powierzchni. Odbarwione stare retusze .Warstwy technologiczne lokalnie rozwarstwione. Lico mechanicznie zarysowane ,przetarte. Wartości artystyczno-estetyczne zniekształcone poprzez rozłożone odbarwione warstwy werniksów oraz lokalne wyblyszczenia zmatowienia. Widoczne drobne odbarwione retusze oraz zanieczyszczenia organiczne. Lica pokryte warstwą kurzu i drobnymi zanieczyszczeniami organicznymi. Obraz wymagają podjęcia prac konserwatorskich, procesy niszczące zachodzące w obiekcie mają tendencje do zwiększania powierzchni występowania .

Obraz św. Ignacego Loyoli.

Przywrócenie parametrów technicznych obiektu. Wymiana lub adaptacja istniejących krosien

10. Zabezpieczenie lokalne lica malowidła.
11. Konsolidacja lokalna warstw technologicznych malowidła od odwrocia i lica
12. Zespolecie płótna malowidła z podłożem.
13. Usunięcie zabrudzeń i wtórnych nawarstwień i interwencji z lica obrazu.
14. Założenie kitów.
15. Konsolidacja warstw technologicznych malowidła .
16. Wyprostowanie powierzchni malowideł
17. Opracowanie estetyczne powierzchni lica i odwrocia malowidła.
18. Założenie werniksu izolującego.
19. Wykonanie scalenia kolorystycznego warstw barwnych.
20. Założenie werniksu końcowego.
