**KOŚCIÓŁ RZYMSKOKATOLICKI**  
**KOŚCIÓŁ P.W. NAWIEDZENIA N.M.P. W SEROCZYNI**  
**UL. MIŃSKA 4 SEROCZYN SIEDLECKI 08 -116**  
**OŁTARZ BOCZNY PRAWY**

**OŁTARZ BOCZNY PRAWY**

WSTĘPNY PROGRAM PRAC KONSERWATORSKICH

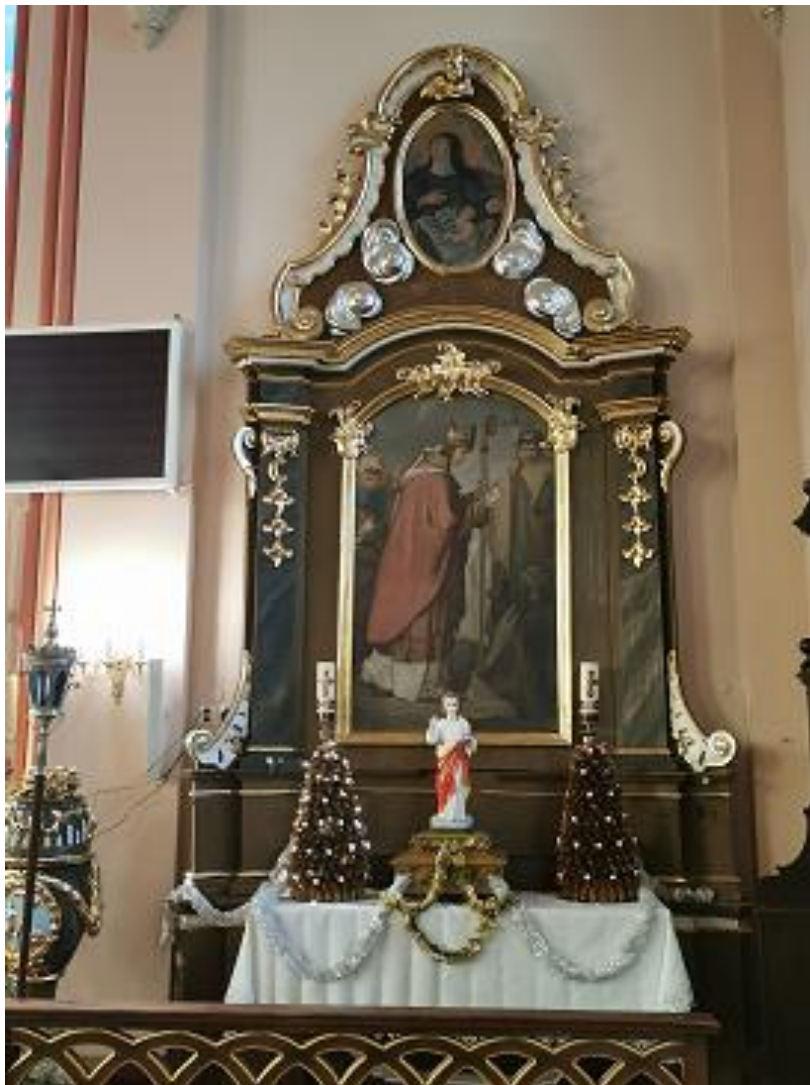
Stan zachowania wymaga interwencji konserwatorskich. Konstrukcja ołtarza osłabiona, lokalnie rozeschnięta, rozklejona. Widoczne odkształcenia i przemieszczenia poszczególnych elementów konstrukcji i dekoracji snycerskich. Ołtarz przechylony w bok .

Występują poprzeczne szerokie szczeliny i szpary w miejscach odkształceń z ubytkami wtórnie założonych fleków. Złącza stolarskie częściowo rozczepione, co osłabia stabilność konstrukcji. Struktura drewna z drobnymi ubytkami, lokalnie osłabiona przez drewnojady /obecnie nie aktywne/. Powierzchnia poobijana lokalnie nienaturalnie wyblyszczona, zabrudzona, zakurzona z licznymi ubytkami warstw technologicznych. Widoczne są liczne ubytki i obicia malatur i dekoracji pozłotniczej profili i dekoracji snycerskiej .Czytelne przetarcia dekoracji pozłotniczej do warstw gruntów. Część partii wykończonych w technikach pozłotniczych lokalnie nienaturalnie zmatowiały i straciły naturalny połysk. Wybrane partie dekoracji pozłotniczej wykonanej srebrem pokryte lakierem pozłotniczym mocno przetartym. Wszystkie warstwy technologiczne /grunty, warstwy barwne, pozłota/ lokalnie odspojone od podłoża i rozwarstwione między sobą, mają tendencje do opadania. Zmiany te występują lokalnie na całej powierzchni. Obecny stan zachowania ołtarza jest wynikiem historii obiektu, poprzednich interwencji jak również eksploatacji i naturalnych procesów starzenia. Ołtarz poddany był lokalnym interwencjom w ograniczonym zakresie w miejscach najbardziej zniszczonych. Ołtarz kompletnie przemalowany i przezłożony. Pierwotne warstwy polichromii zachowane lokalnie pod przemalowaniami .

Podobrazia odkształcone, lekko sfalowane. Warstwy technologiczne malowideł lokalnie spękane, odspojone odkształcone. Liczne drobne ubytki warstw malarskich na całej powierzchni. Obraz św. Stanisława bp. pokryty licznymi starymi wykruszeniami warstw barwnych. Odbarwione stare retusze. Warstwy technologiczne lokalnie rozwarstwione. Lica mechanicznie zarysowane ,przetarte. Wartości artystyczno-estetyczne zniekształcone poprzez rozłożone odbarwione warstw werniksów oraz lokalne wyblyszczzenia zmatowienia. Widoczne drobne odbarwione retusze oraz zanieczyszczenia organiczne. Lica pokryte warstwą kurzu i drobnymi zanieczyszczeniami organicznymi. Obrazy wymagają podjęcia prac konserwatorskich, procesy niszczące zachodzące w obiektach mają tendencje do zwiększania powierzchni występowania .

12. Uzupełnienia ubytków gruntów.
13. Rekonstrukcja uzupełnienie i scalenie dekoracji pozłotnicze przy użyciu kruszców szlachetnych w technikach historycznych z rozbiciem na polery i maty.

14. Uzupełnienie malatur w miejscu ubytków.
15. Montaż konstrukcji podtrzymujące system luster w polu środkowym ołtarza.
16. Montaż zdjętych elementów dekoracyjnych.

1. Zabezpieczenie lokalne lica malowideł.
2. Konsolidacja lokalna warstw technologicznych malowideł od odwrocia i lica
3. Zespolecie płócien malowideł z podłożem.
4. Usunięcie zabrudzeń i wtórnych nawarstwień i interwencji z lica obrazów.
5. Założenie kitów.
6. Konsolidacja warstw technologicznych malowideł .
7. Wyprostowanie powierzchni malowideł
8. Opracowanie estetyczne powierzchni lica i odwrocia malowideł.
9. Założenie werniksu izolującego.
10. Wykonanie scalenia kolorystycznego warstw barwnych.
11. Założenie werniksu końcowego.
